## **PRODUTO 2: TOMO II**

# **DIAGNÓSTICO DOS SERVIÇOS DE SANEAMENTO BÁSICO E SEUS IMPACTOS: Abastecimento de Água**

POMBAL - PB  
2015

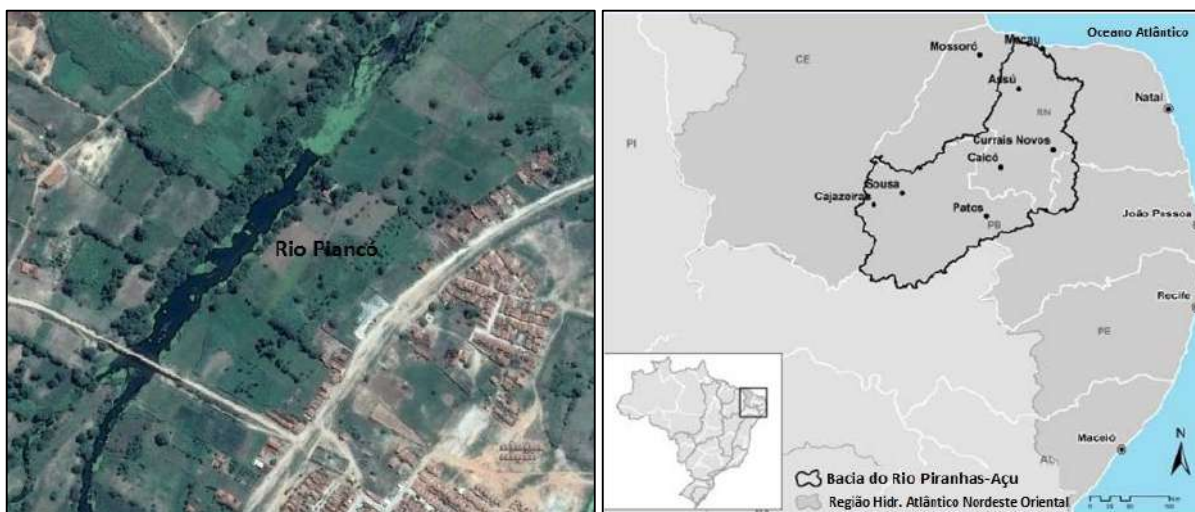
Figura 4 - Rio Piancó (a) e Bacia Hidrográfica do Rio Piranhas - Açú (b).

A captação de água para o abastecimento da cidade de Pombal - PB é feita no Rio Piancó (FIG. 4a), pertencente à Bacia Hidrográfica do Rio Piranhas - Açu (FIG. 4b).

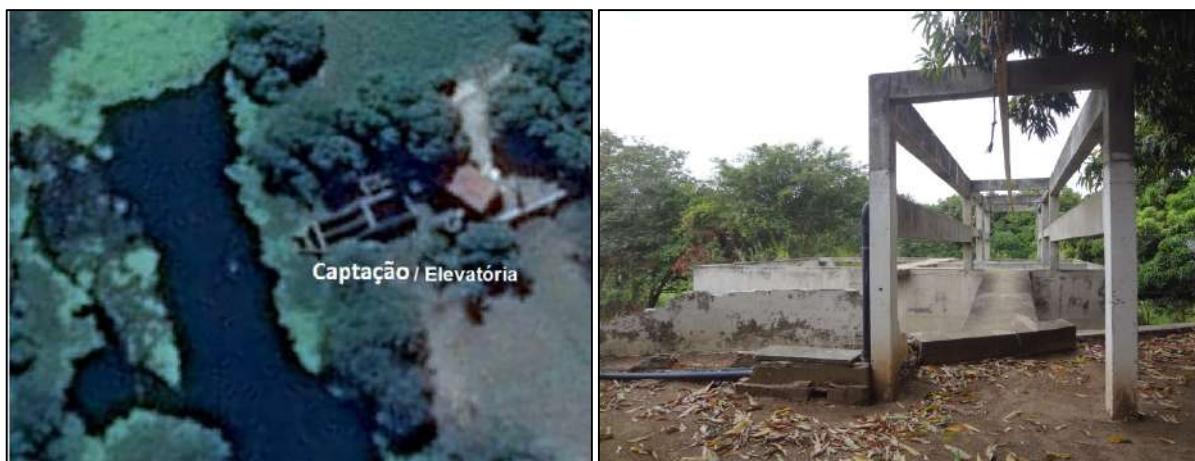
Figura 5 - Imagem de satélite (a) e fotografia (b) da captação e estação elevatória do SAA de Pombal - PB.

A captação e a estação elevatória do SAA de Pombal - PB, situam-se numa mesma área e possuem as coordenadas geográficas  $06^{\circ} 46' 35,70''$  S e  $37^{\circ} 48' 37,70''$  W. Nas FIG. 5a e 5b, apresentam-se uma imagem de satélite e uma fotografia com o local de captação e elevação da água bruta, respectivamente.

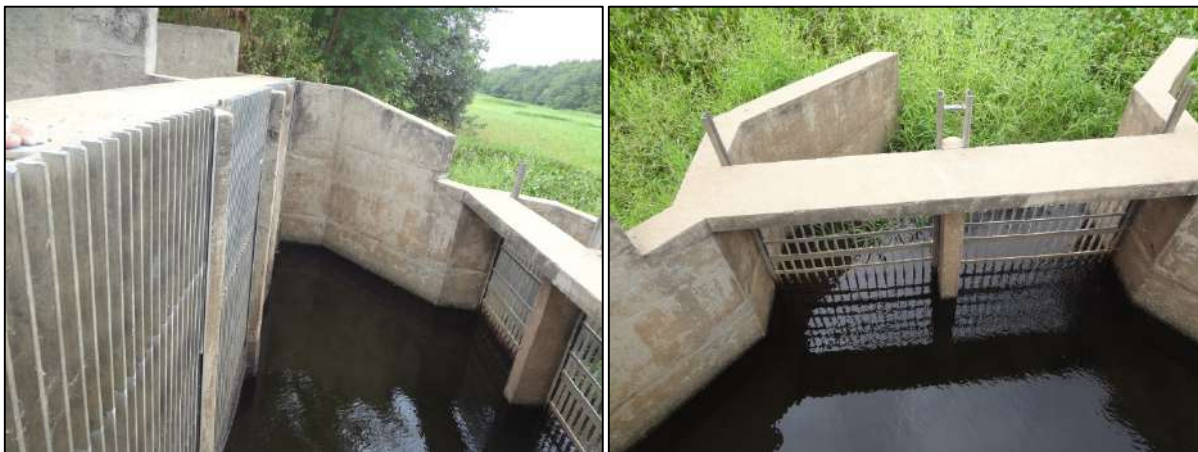
Figura 6 - Gradeamento na captação do SAA de Pombal - PB.

A captação do referido SAA possui, entre suas estruturas, dispositivos para tratamento físico: grades de ferro com inclinação de  $90^{\circ}$  (FIG. 6) e telas plásticas.

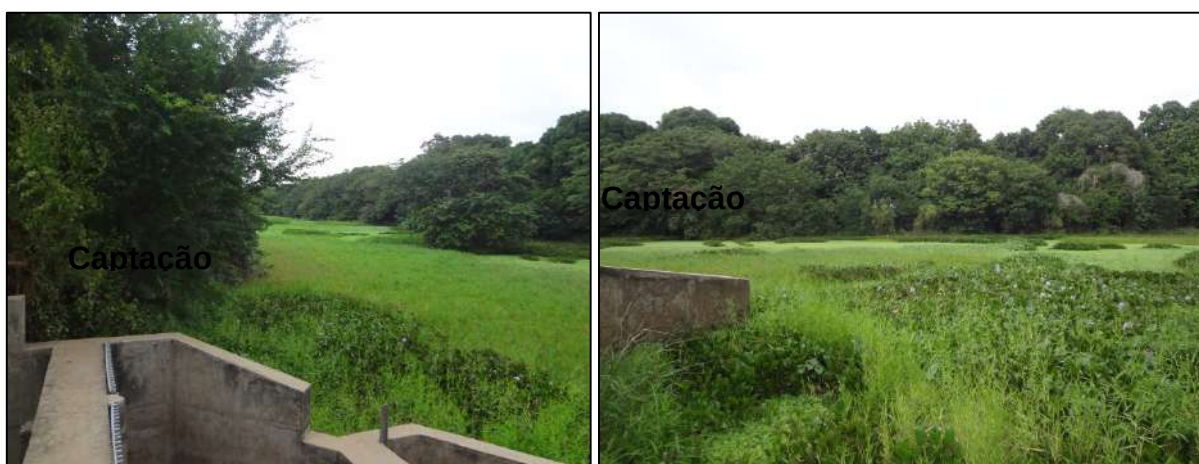
Figura 7 - Processo acelerado de eutrofização no local de captação de água do SAA de Pombal - PB.

No que diz respeito às condições ambientais do Rio Piancó, percebe-se que este se encontra em processo acelerado de eutrofização, conforme pode ser observado por meio da FIG. 7. Essa situação pode estar associada a diversas atividades que são realizadas à montante do ponto de captação de água, tais como, agricultura, pecuária e o lançamento de esgoto doméstico de algumas residências que se encontram situadas nas proximidades do núcleo urbano da cidade de Pombal - PB.

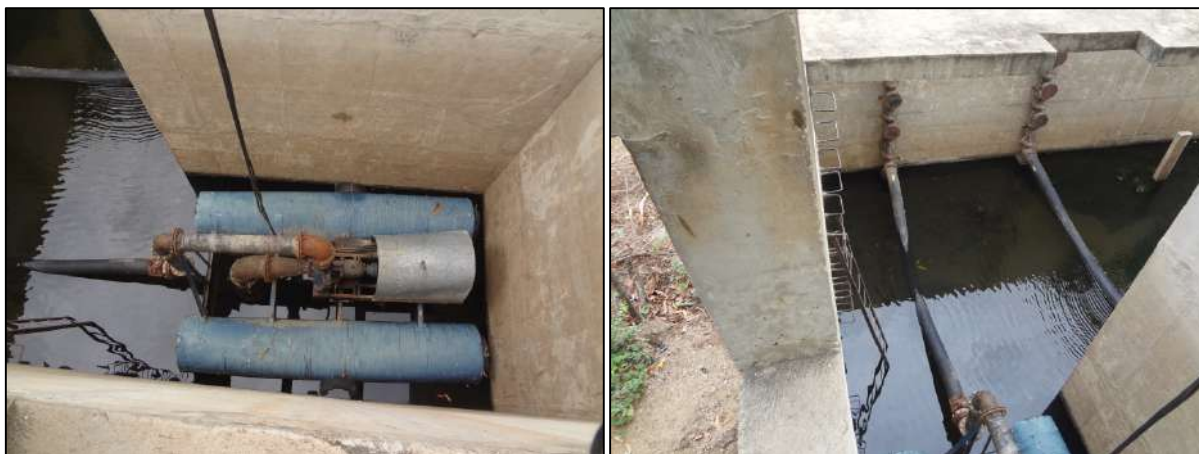
Figura 8 - Estação elevatória do SAA de Pombal – PB.

A estação elevatória é composta por 2 (dois) motores bombas (FIG. 8), cada um com potência de 250 CV, com funcionamento de forma alternada. A vazão de água captada diariamente no SAA de Pombal - PB é da ordem de 407 m<sup>3</sup>/h e o período de funcionamento da captação é, em média, 20 h/dia (CAGEPA, 2015a).

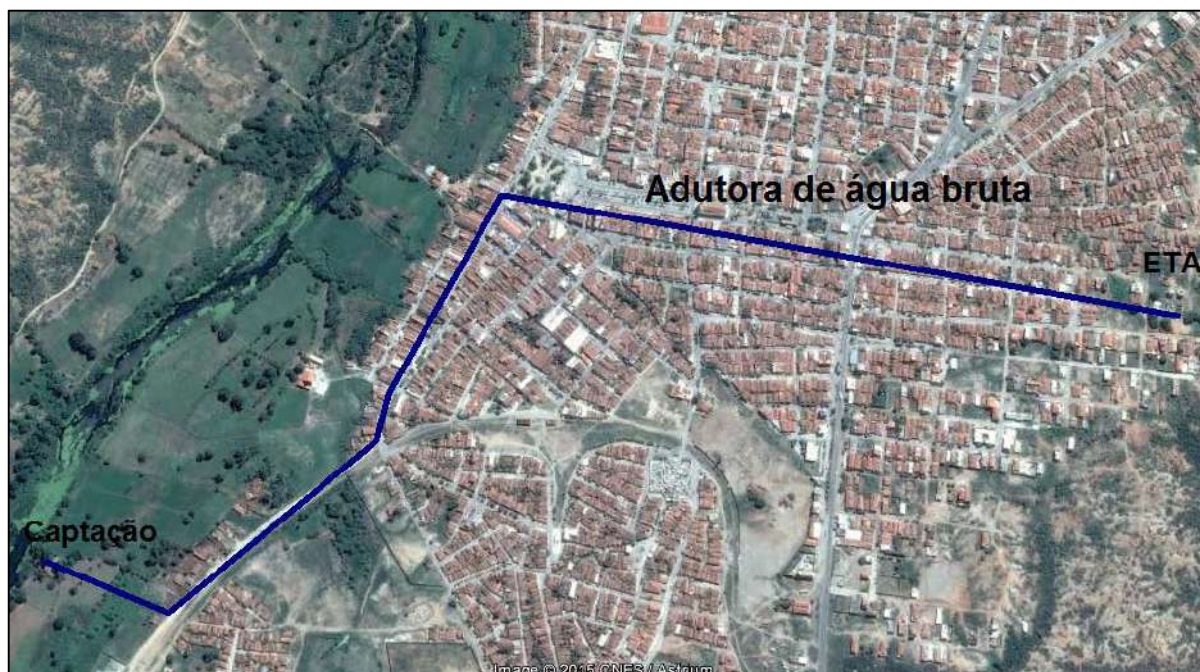
Figura 9 - Adutora de água bruta do SAA de Pombal – PB.

A adutora de água bruta do SAA de Pombal - PB tem início no ponto de captação de água e se estende até a ETA, interligando tais unidades, como pode ser observado na FIG. 9.

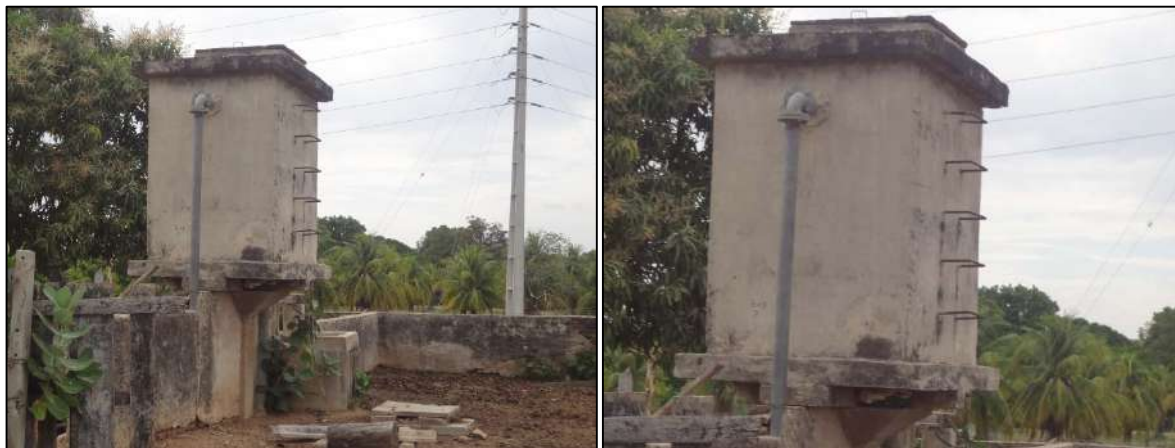
Figura 10 - Ventosas no Sistema de Abastecimento de Água de Pombal – PB.

Ainda com relação à adução, nos locais de maiores altitudes, há a presença de ventosas para regularizar a pressão na adutora, conforme pode ser observado na FIG. 10.

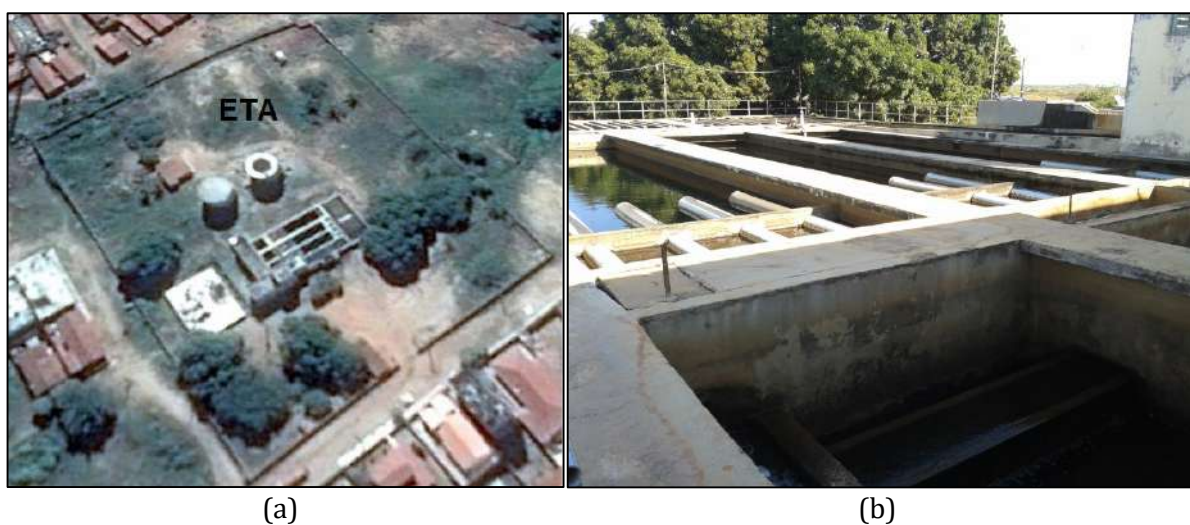
Figura 11 - Imagem de satélite (a) e fotografia (b) da ETA do SAA de Pombal – PB.

A estação de tratamento de água do SAA de Pombal - PB (FIG. 11) funciona 24 horas por dia e produz, em média, 250.000 m<sup>3</sup> de água tratada por mês (CAGEPA, 2015a). Sua localização encontra-se nas coordenadas geográficas 06° 46' 21,4" S e 37°48' 34,20" W.

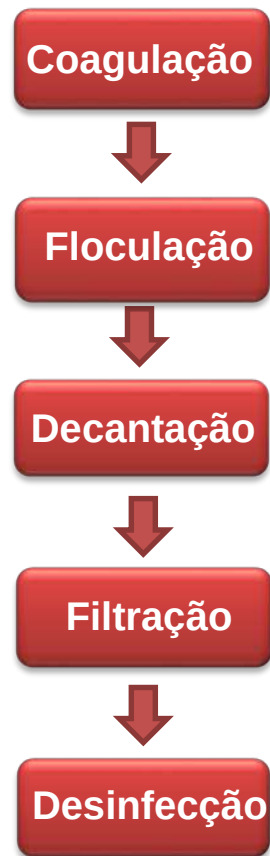
Figura 12 - Sequência de etapas realizadas no tratamento de água na ETA de Pombal – PB

A ETA de Pombal - PB é do tipo convencional, sendo composta por uma sequência de etapas, de acordo com a FIG. 12.

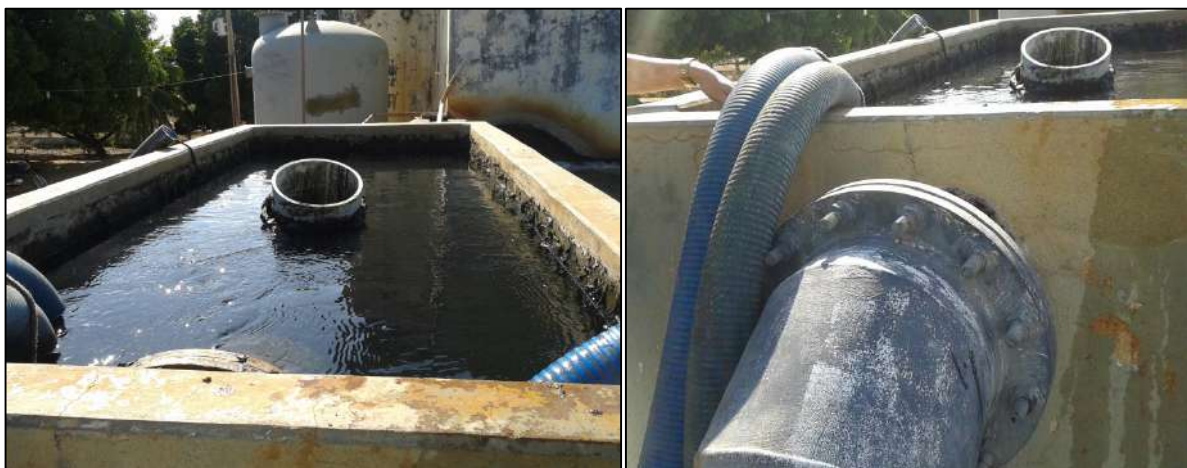
Figura 13 - Tanque para recebimento da água bruta na ETA de Pombal – PB.

Antes de dar início ao tratamento, a água bruta é colocada em um tanque onde a água é armazenada (FIG. 13) para então ser encaminhada para os dispositivos ou estruturas, onde será feito o tratamento da água.

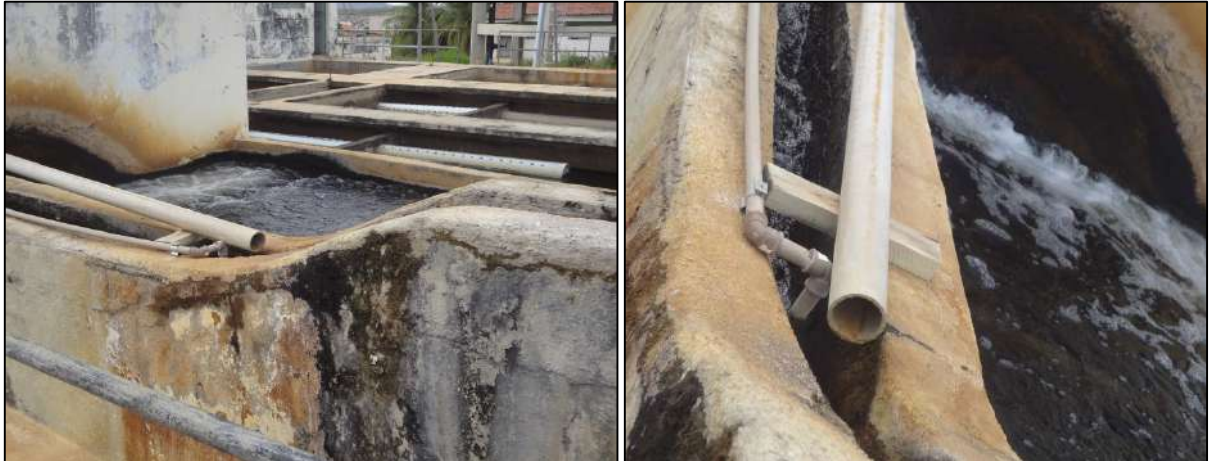
Figura 14 - Dispositivo hidráulico utilizado na etapa de coagulação na ETA de Pombal – PB.

Para a realização da coagulação faz-se necessário adicionar um agente coagulante à água. Na ETA de Pombal - PB, o coagulante utilizado é o sulfato de alumínio sólido ( $\text{Al}_2(\text{SO}_4)_3$ ) (na forma líquida) e o dispositivo hidráulico utilizado para misturar o coagulante é do tipo calha *Parshall* (FIG. 14).

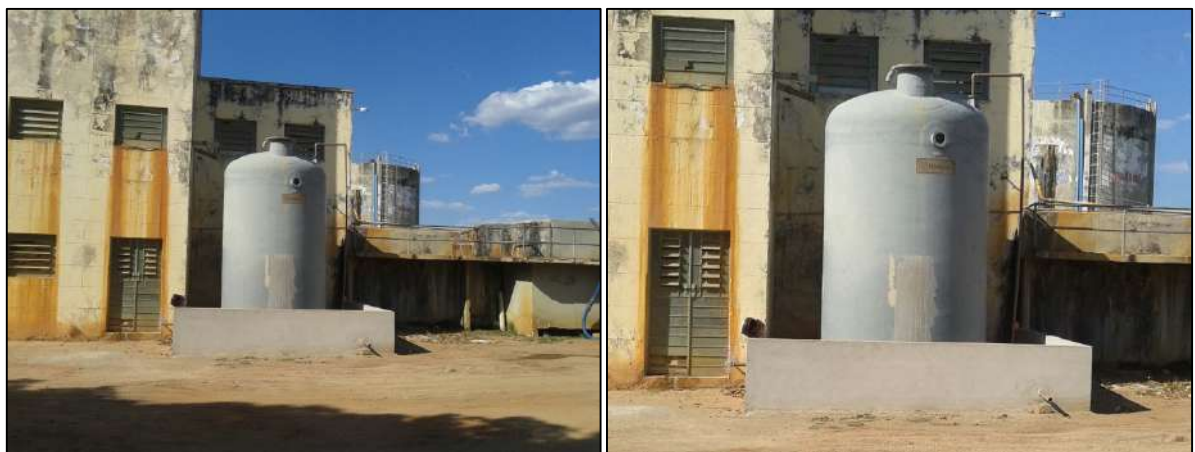
Figura 15 - Reservatório de armazenamento do sulfato de alumínio líquido da ETA de Pombal – PB.

O sulfato de alumínio só é adicionado à água no período chuvoso, pois é nessa época que a mesma se encontra com maiores concentrações de impurezas. A proporção em que o agente coagulante é adicionado à água não foi informada pela CAGEPA (CAGEPA, 2015a).

Na FIG 15, apresenta-se o reservatório em que é armazenado o agente coagulante da ETA de Pombal - PB.

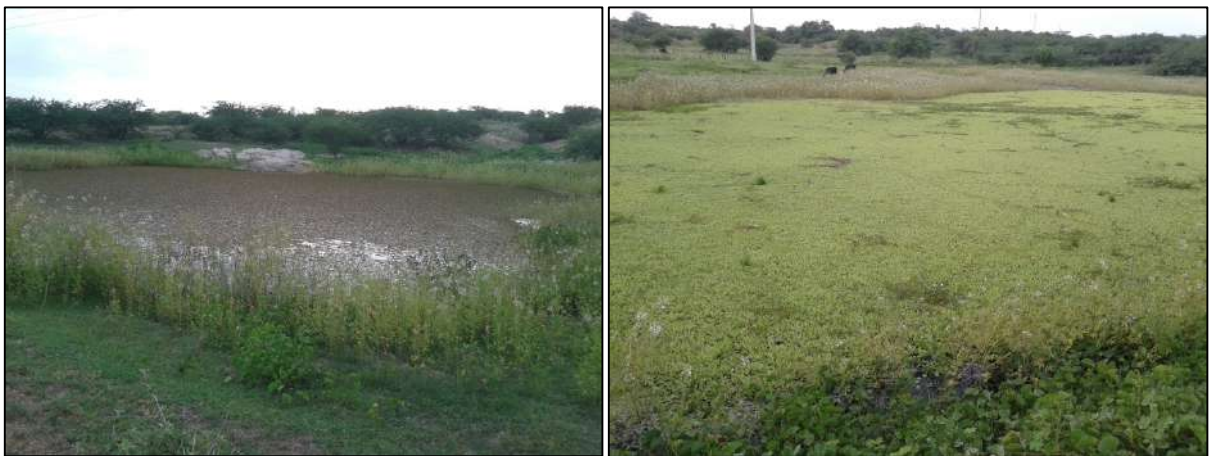
Figura 18 - Lagos artificiais onde são lançados os resíduos da limpeza dos decantadores da ETA de Pombal – PB.

Segundo a CAGEPA (2015a), a limpeza dos decantadores da ETA de Pombal - PB é realizada numa frequência variável (de acordo com a quantidade de resíduos gerada) e o lodo retirado é disposto, sem nenhuma forma de tratamento, em lagos artificiais (FIG. 18) localizados próximo a ETA.

No primeiro caso, o lodo gerado é disposto, sem nenhuma forma de tratamento, em reservatórios artificiais situados próximos à ETA. Com isso, são causados diversos impactos ambientais nos referidos corpos d'água, entre eles, a eutrofização acelerada e a morte de animais aquáticos. Além dos impactos citados, provavelmente há a contaminação de animais que circundam os referidos reservatórios, além da contaminação do solo, por infiltração da água, ou quando da chuva que acarreta o transbordo do lago e o conseqüente transporte dos contaminantes para outros locais, ou até mesmo em períodos de seca quando água evapora e os contaminantes ficam sobre e dentro do solo.

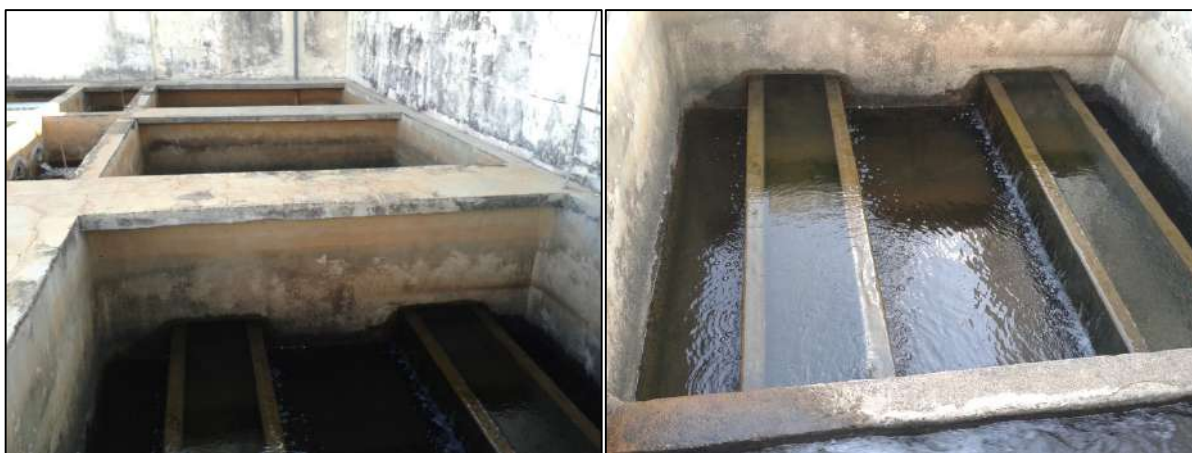
Figura 19 - Filtros de areia da Estação de Tratamento de Água de Pombal – PB.

Os materiais filtrantes utilizados compreendem: três camadas de areia e quatro camadas de cascalho com diferentes granulometrias.

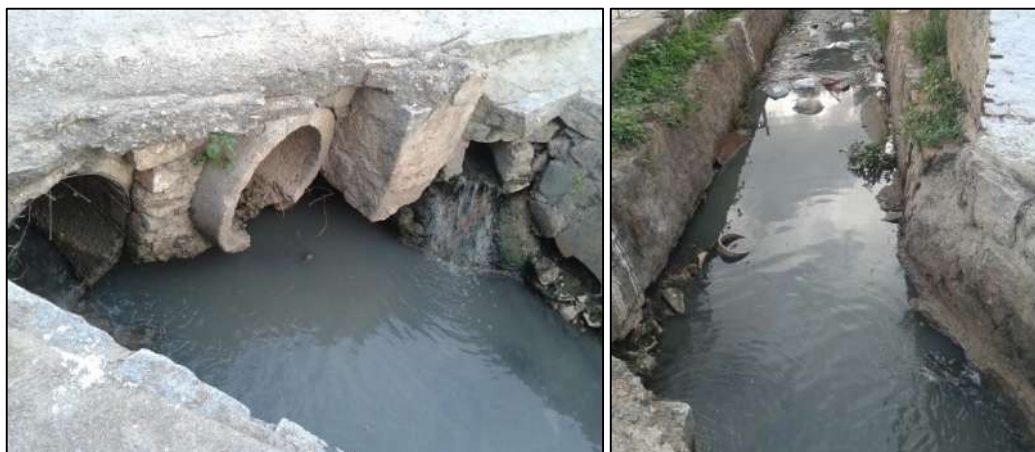
Figura 20 - Galerias de águas pluviais onde são dispostas as águas de lavagem dos filtros da ETA de Pombal – PB.

No que se refere aos resíduos líquidos gerados na etapa de filtração, estes são lançados, sem tratamento, em galerias de águas pluviais, sendo conduzidos para o Rio Piancó em Pombal - PB. As consequências dessa ação vão desde a contaminação da água do referido manancial por cloro e outras substâncias até a danos causados às populações humanas e animais que utilizam direta ou indiretamente a água do rio.

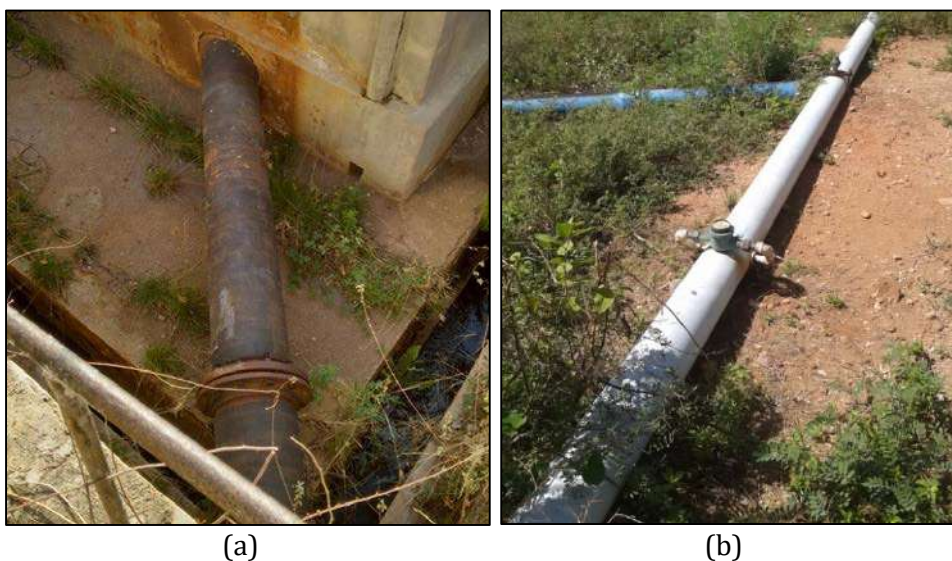
Figura 22 - Adutora de água tratada que conduz água para o reservatório semi-apoiado (a) e para os reservatórios elevados (b).

O diâmetro das adutoras “a” e “b” são, respectivamente, 300 mm e 150 mm. O material de construção é o ferro fundido com revestimento de concreto - adutora “a” e o policloreto de polivinila (PVC) - adutora “b” (CAGEPA, 2015a).

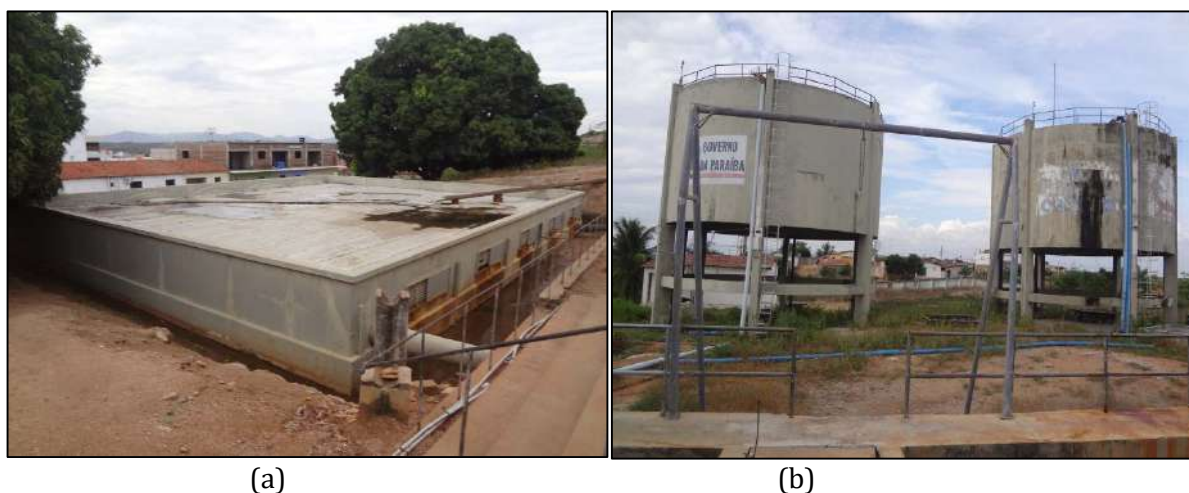
Figura 23 - Reservatórios de distribuição 1 (a) 2 e 3 (b), respectivamente, do SAA de Pombal – PB.

Na FIG. 23, apresentam-se os reservatórios de distribuição do SAA de Pombal - PB.

As coordenadas geográficas onde os reservatórios 1, 2 e 3 encontram-se localizados são, respectivamente, 06° 46' 21,7" S e 37°47' 35,4" W; 06° 46' 21,68" S e 37°47' 35,38" W; e 06° 46' 20,65" S e 37°47' 34,08" W.

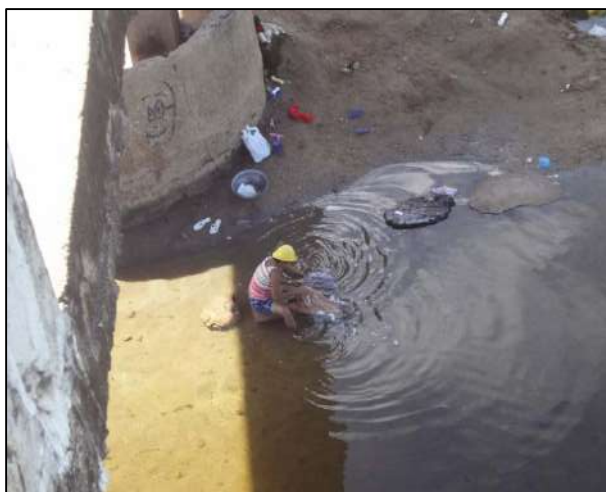
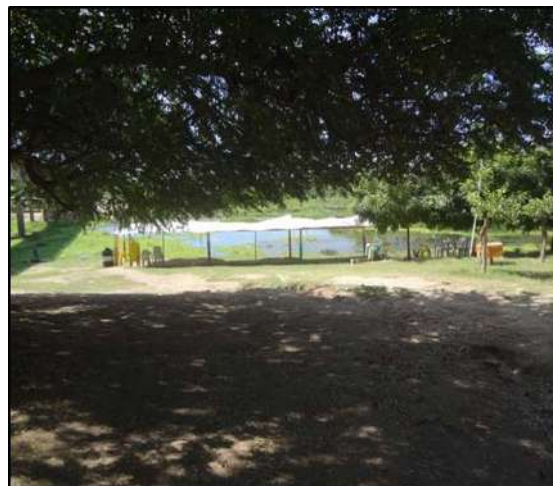
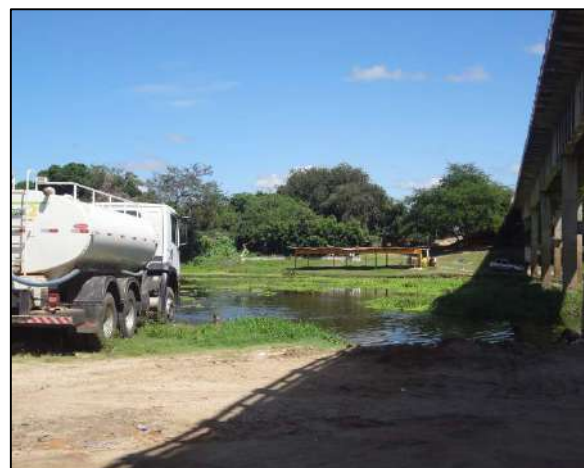
Figura 26 - Lavagem de roupa (a) balneabilidade (b) agropecuária (c) captação de água (d) realizadas no Rio Piancó em Pombal - PB.

Apesar disso, muitas são as atividades realizadas no Rio Piancó em Pombal - PB. Na FIG. 26, apresenta-se imagens de algumas dessas atividades antrópicas.

A prática de atividades antrópicas em corpos d'água, tais como, às ilustradas na FIG. 26 ocasionam alterações nas características da água podendo, assim, comprometer os atuais e futuros usos.

Foi diagnosticada a realização de diversas atividades no Rio Piancó, à montante da captação de água do SAA de Pombal - PB (FIG. 26). Muitos desses usos têm alto potencial de contaminação e/ou poluição podendo, assim, causar alterações na qualidade da água do referido manancial.

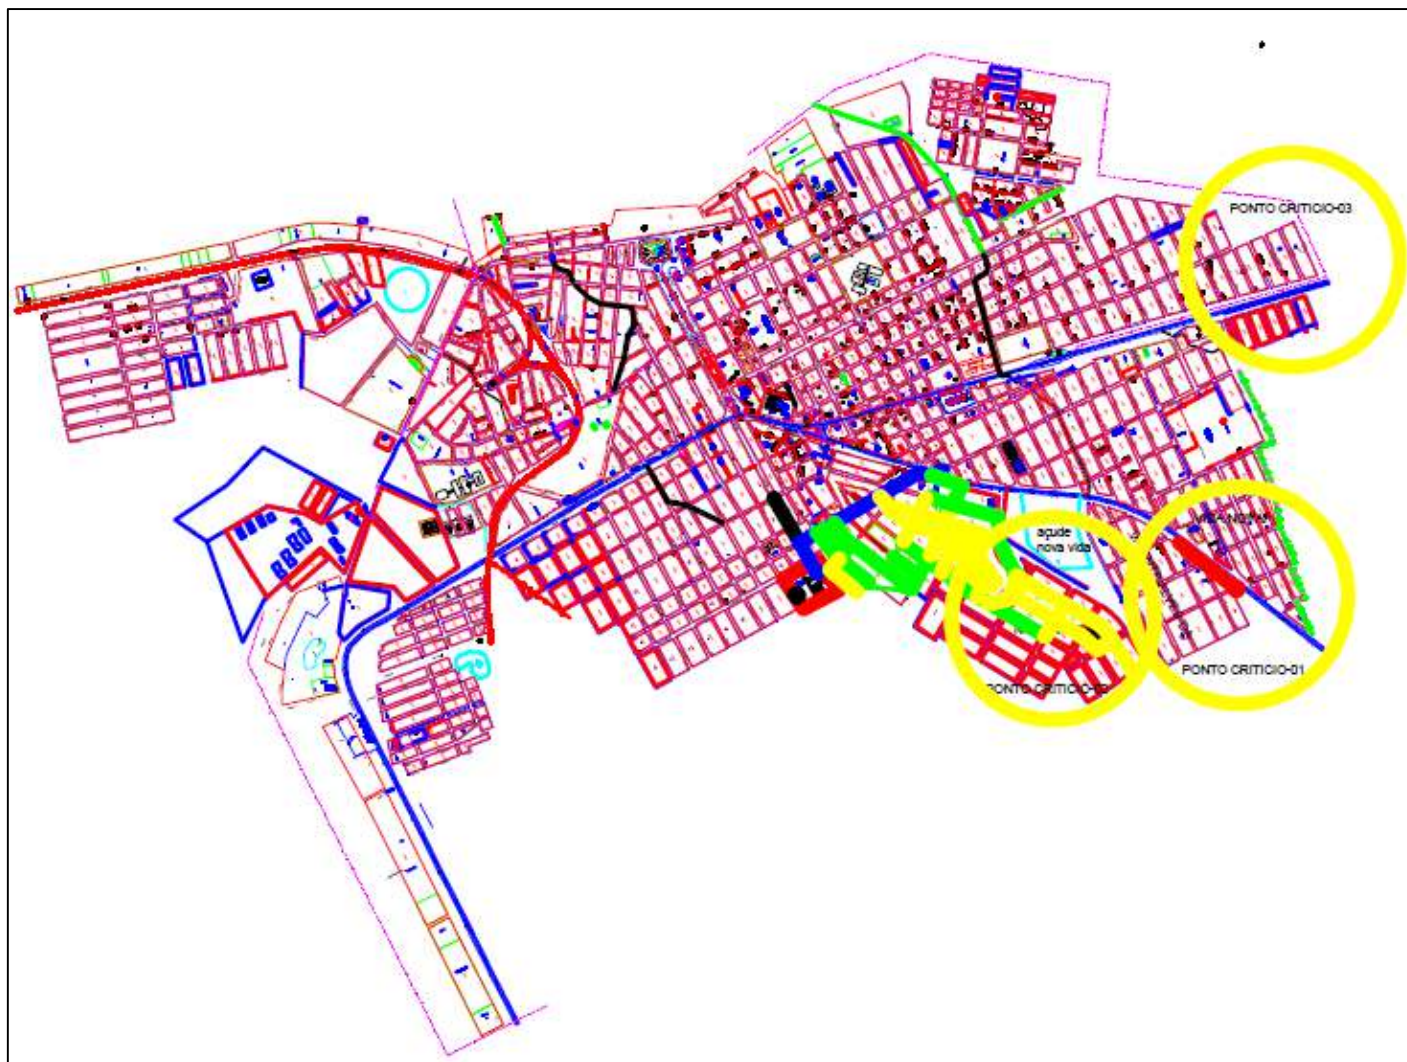
Figura 27 - Mapa dos pontos críticos do SAA de Pombal – PB.

De acordo com o que pode ser observado na FIG. 27, existem três pontos críticos, no tocante ao fornecimento de água do referido sistema:
