PRODUTO 2: TOMO IV

DIAGNÓSTICO DOS SERVIÇOS DE SANEAMENTO BÁSICO E SEUS IMPACTOS: Drenagem e Manejo de Águas Pluviais

POMBAL – PB
2015

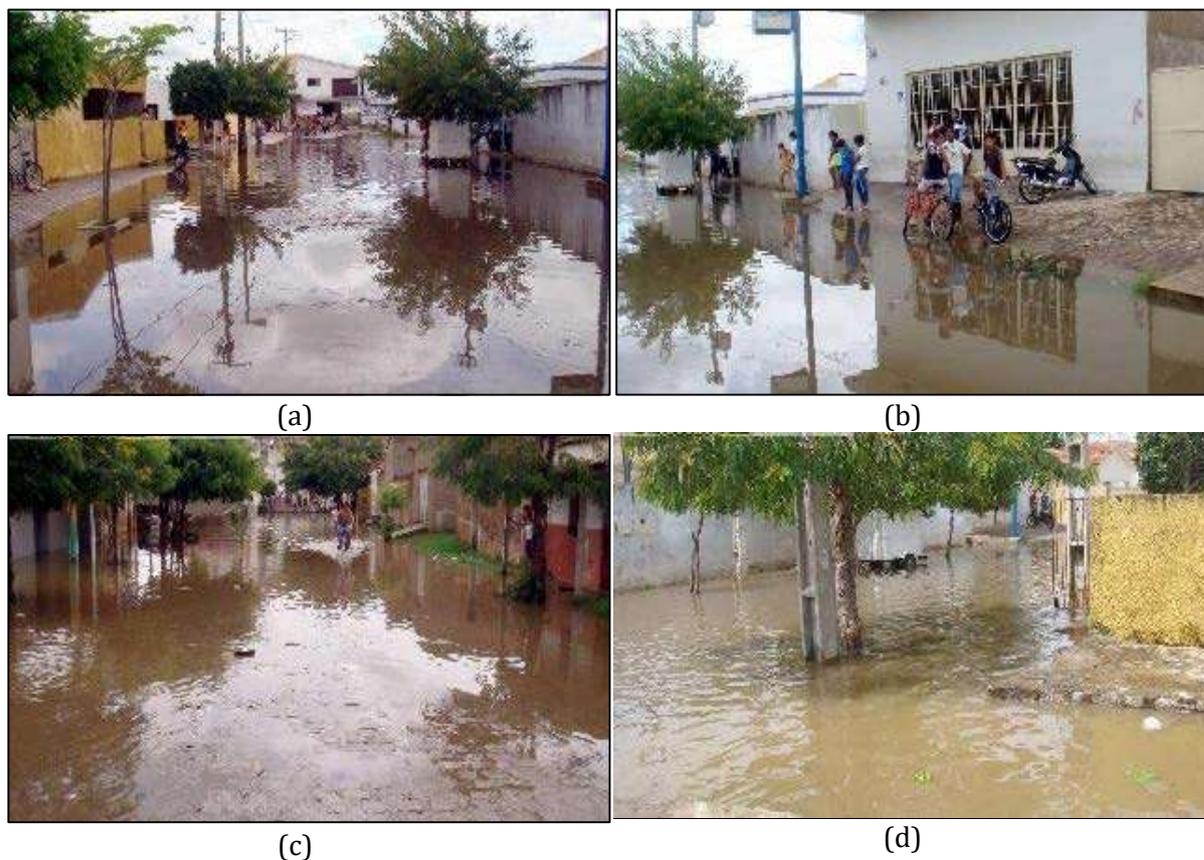
Figura 1-Enchente em Pombal – PB no ano de 2008. (a) Rua Benigno Inácio (b) Rua Cel. José Fernandes (c) Rua Vicente de Paula Leite (d) Rua Cel. João Leite.

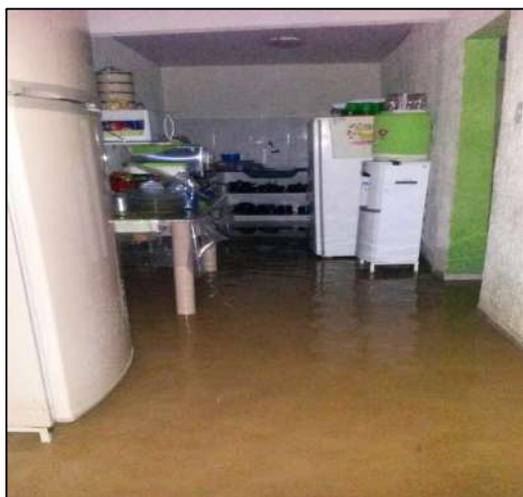
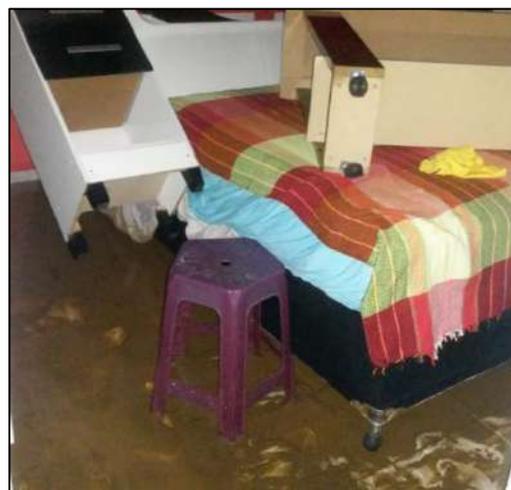
Figura 2- Residências afetadas por alagamento em março de 2014 (a) Bairro Francisco Paulino e (b) Bairro Vida Nova

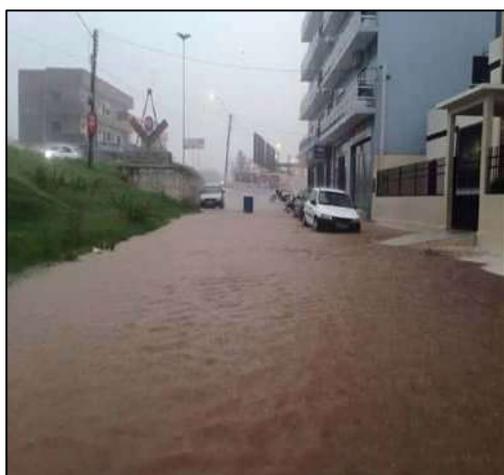
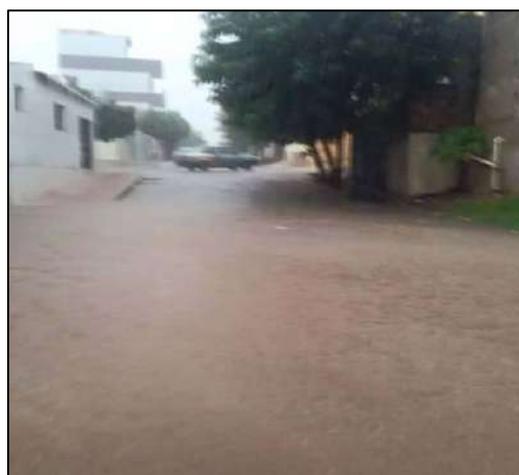
Figura 3- Alagamentos em ruas de Pombal – PB em março de 2015, (a) Rua José Maria Martins de Souza, (b) Rua Teodósio de Oliveira Lêdo

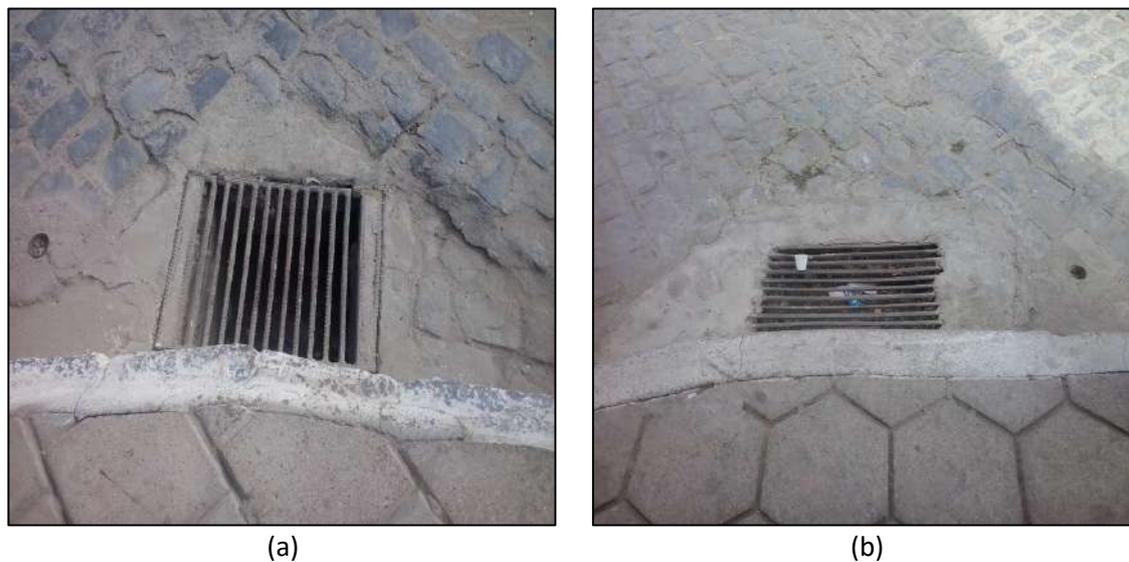
O sistema de microdrenagem da cidade de Pombal – PB é composto um sistema que compreende sarjetas, bocas-de-lobo, poço de visita, canalizações e conduitos que encaminham as águas pluviais para os dispositivos de macrodrenagem. As FIGs. 5a e 5b mostram os dispositivos do sistema de drenagem do município.

Figura 5– Bocas-de-lobo e sarjetas localizadas no Centro de Pomba-PB, (a) Rua Antônio Mamede, (b) Rua José Américo de Almeida.

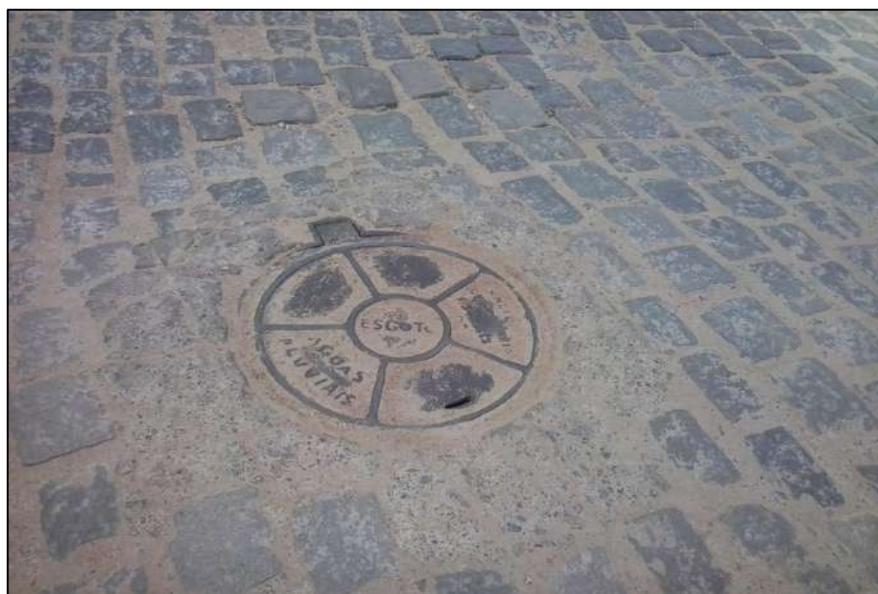
O sistema de drenagem do município é do tipo misto ou unitário, ou seja, pelo sistema de tubulações escoam águas pluviais e esgotos, onde ambos possuem a mesma destinação. Os poços de visita do município são únicos para esgotamento e drenagem urbana, como mostra a FIG. 6.

Figura 6– Poço de visita localizado na Rua Padre Amâncio Leite.

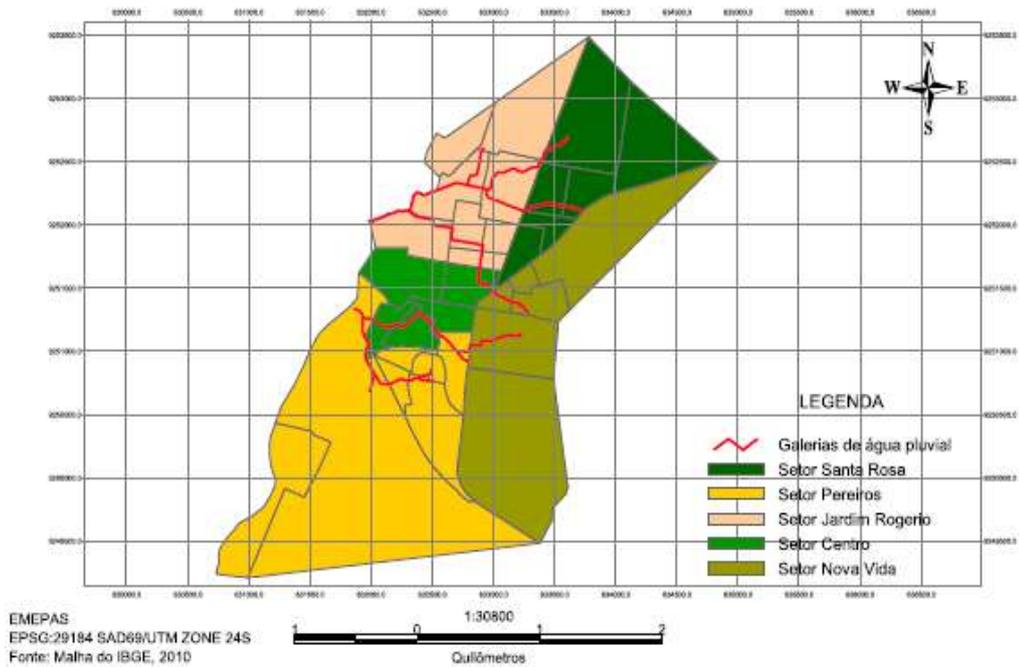
A macrodrenagem por sua vez, compreende galerias confeccionadas de concreto armado abrangendo aproximadamente 9 quilômetros, além de bueiros, que direcionam todo o exêrço de água para o rio Piancó, mostrado nas FIGs. 7 e 8.

Figura 7– Sistema de galerias de águas pluviais de Pombal-PB.

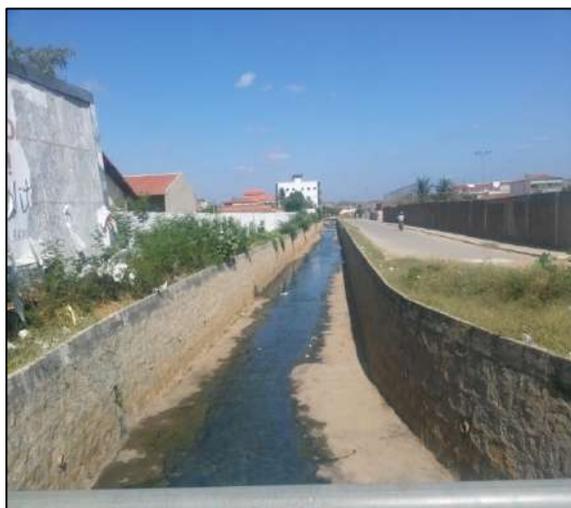
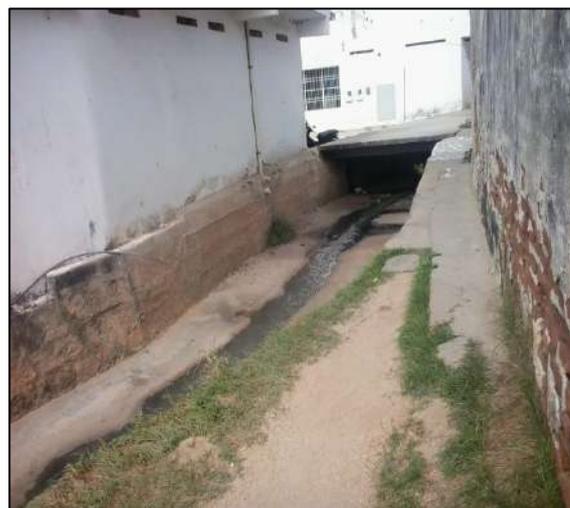
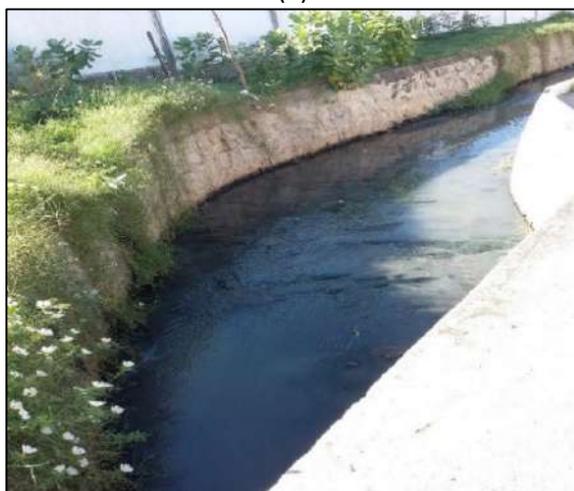
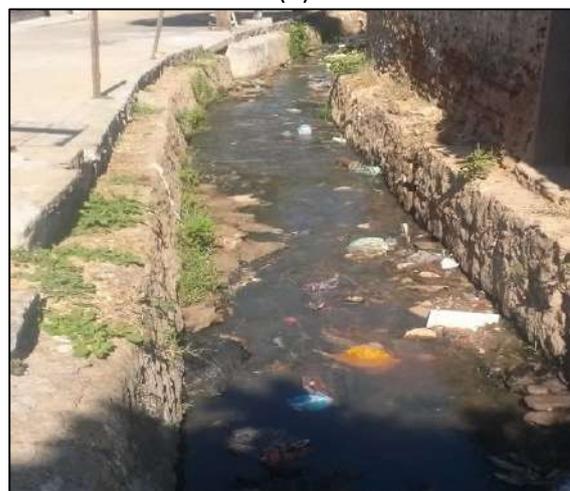
Figura 8– Galeria de águas pluviais, (a) Bairro Francisco Paulino (b) Bairro Centro (c) Jardim Rogério (d) Vida Nova.

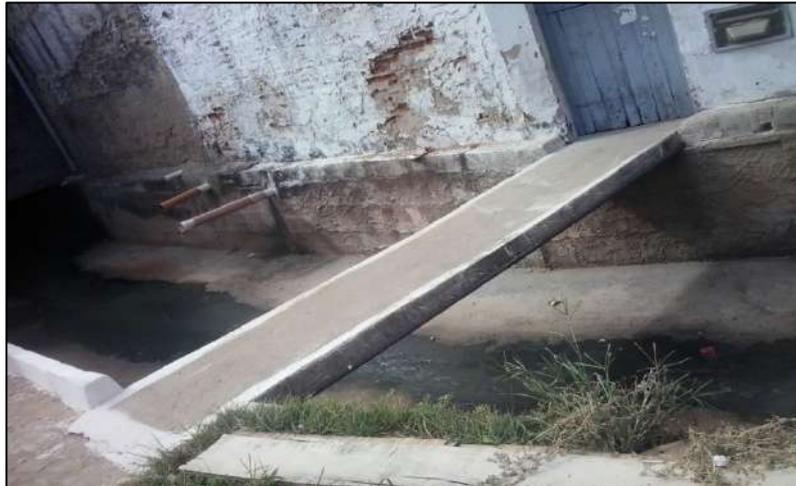
Figura 9– Ligações clandestinas de esgoto em galeria localizado no Centro de Pombal-PB.

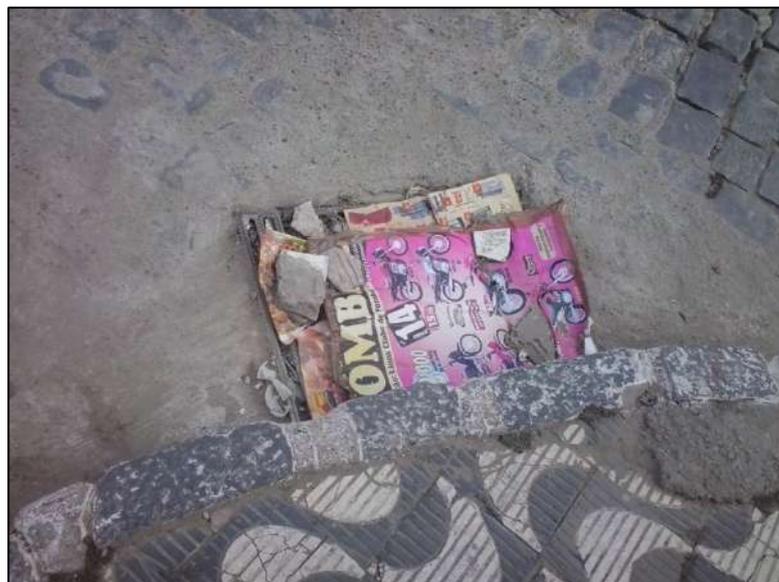
Figura 10-Boca-de-lobo obstruída por resíduos sólidos.

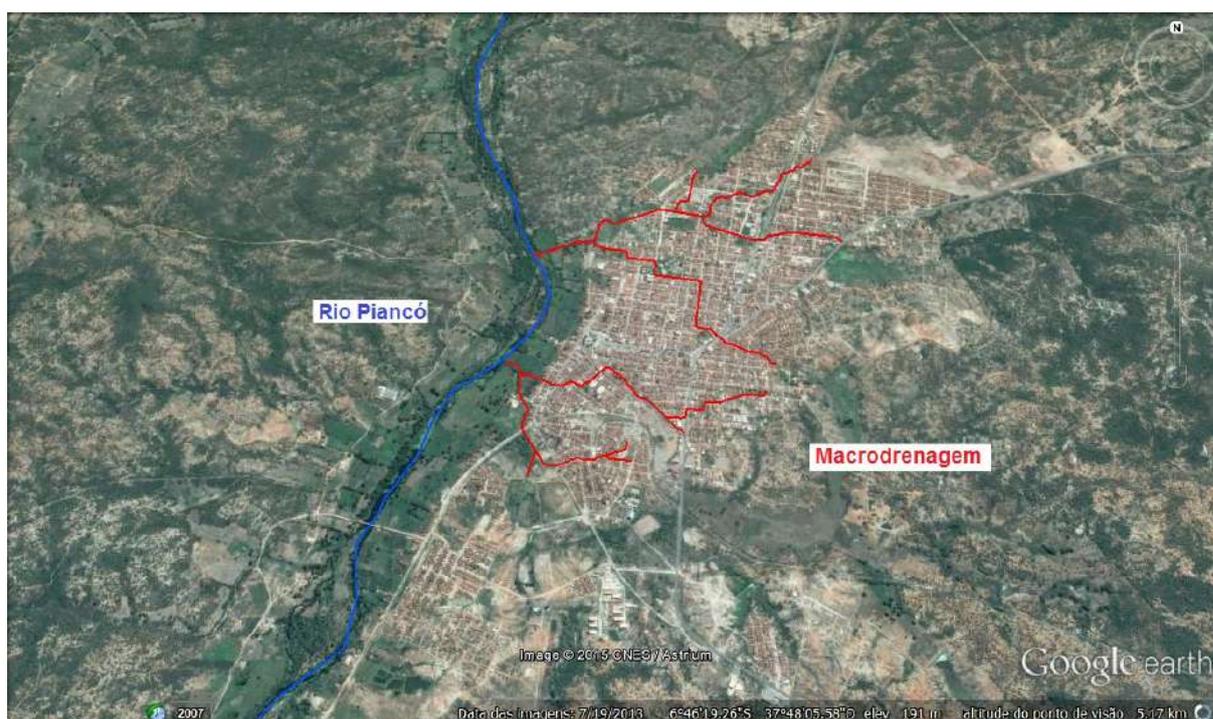
Figura 12 – Imagem de satélite da área urbana de Pombal - PB.

A localização da zona urbana de Pombal – PB é a causa das eventuais enchentes ocorridas no município, na FIG. 12 pode-se observar a proximidade da área urbanizada em relação ao leito do rio Piancó.

Essa ocupação das margens ou proximidade com os canais naturais da rede de drenagem do município, que ocorrem em sua grande maioria de forma irregular, são alvo

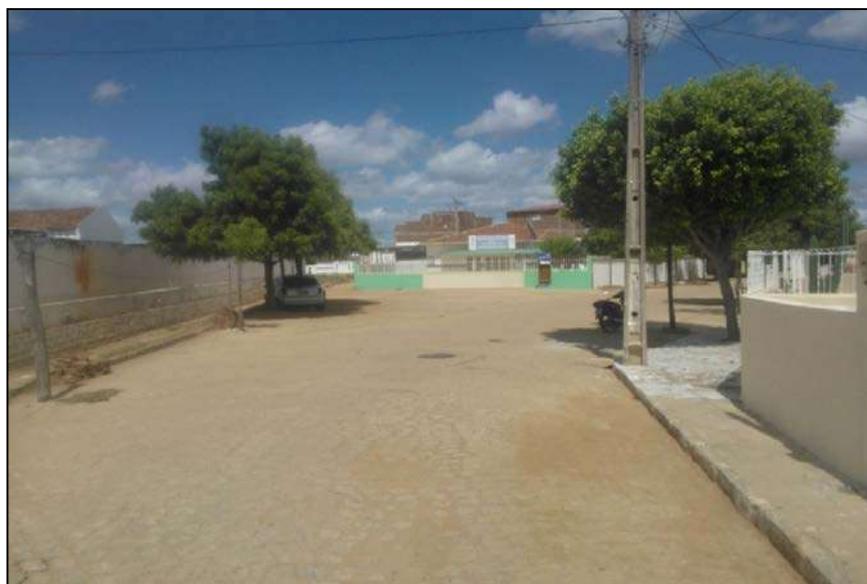
Figura 13 - Rua João Clemente de Sousa, Bairro Francisco Paulino.

A Rua João Clemente de Sousa possui apenas sarjetas como dispositivo de microdrenagem, afim de transportar as águas pluviais e destiná-las as galerias, de acordo com relatos da população, estas possuem dimensionamento insuficiente, resultando em

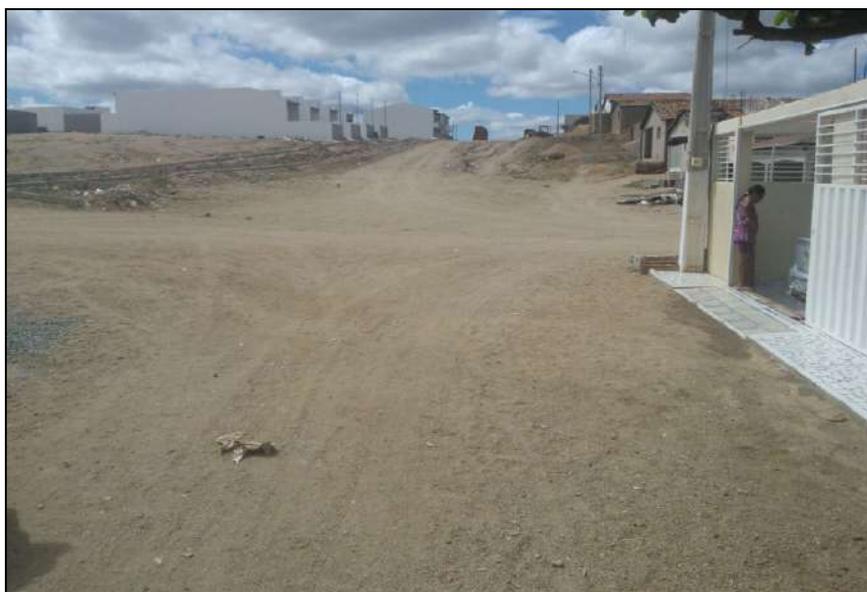
Figura 14– Rua Felino Manoel de Sousa, Dep. Adauto Pereira.

Com declividade acentuada, propiciando a um elevado escoamento superficial e ausência de dispositivos de drenagem, a água da chuva acaba entrando nas residências.

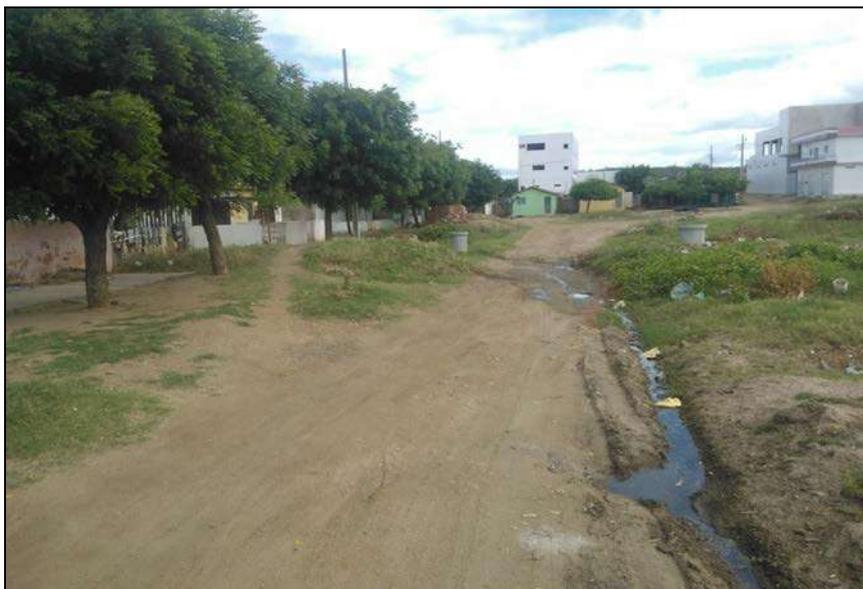
Figura 15 – Rua Isaura Juvino da Silva, Dep. Adauto Pereira.

Com a declividade acentuada de ruas próximas, aumentando a velocidade e volume das águas direcionadas a Rua Isaura Juvino da Silva, a mesma não consegue escoar o volume de água resultando em alagamento, agravados pela presença de resíduos sólidos, esgotos a céu aberto e falta de drenagem artificial.

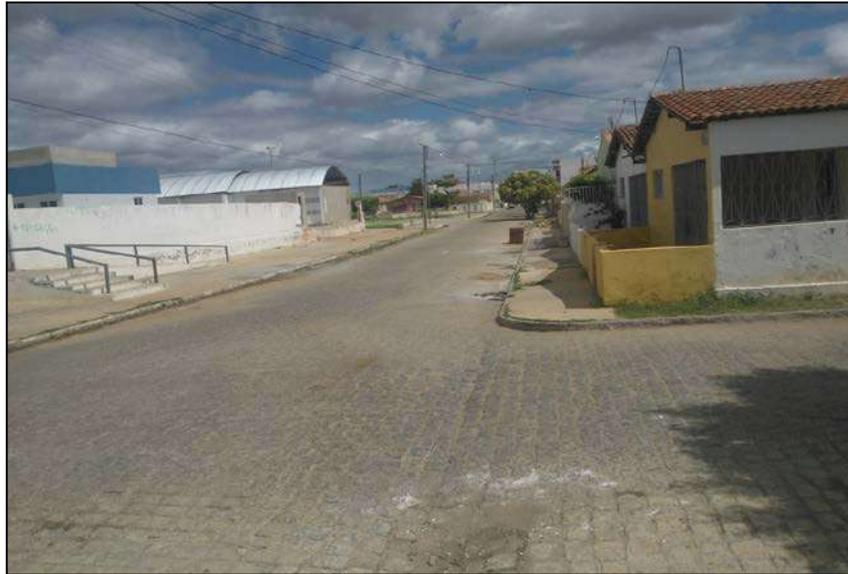
Figura 16 – Rua Dr. Ademilson Leite de Almeida, Jardim Rogério.

Os alagamentos ocorridos na referida rua, são decorrentes da declividade acentuada de ruas próximas, onde a quantidade de água escoada, é maior que a capacidade de escoamento dos dispositivos de microdrenagem, promovendo o acúmulo da água.

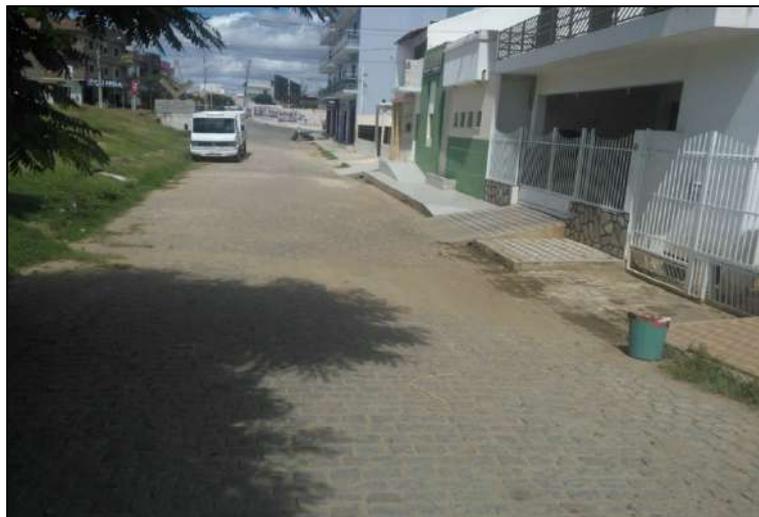
Figura 17 – Rua Vicente de Paula Leite, Jardim Rogério.

A rua apresenta declividade acentuada, mas seu problema principal é a galeria que promove uma curva de 90º (joelho). Como pode ser observada na FIG.18.

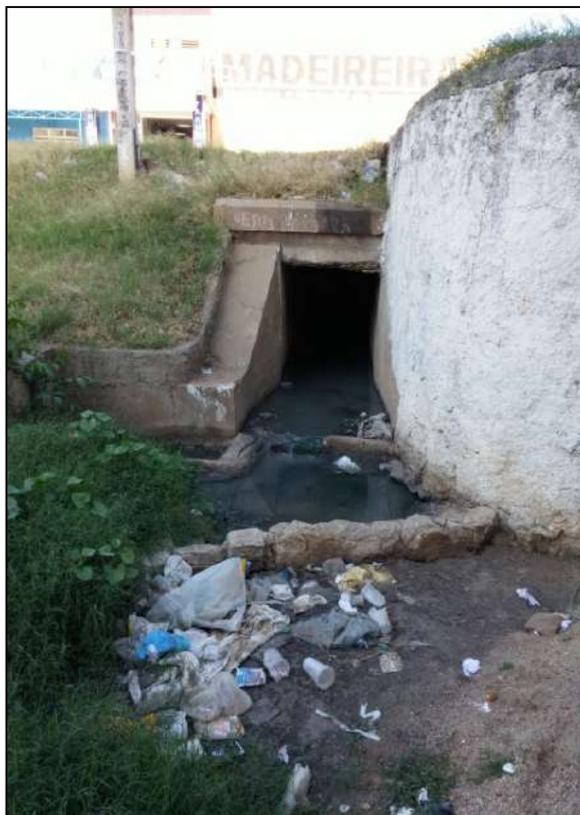
Figura 18 – Galeria pluvial subterrânea da Rua Vicente de Paula Leite, Jardim Rogério.

Como pode ser percebido, na FIG. 19, qualquer aumento de volume decorrente de precipitação, a galeria transborda, devido o volume de efluentes lançados e o descarte de resíduos sólidos no local.

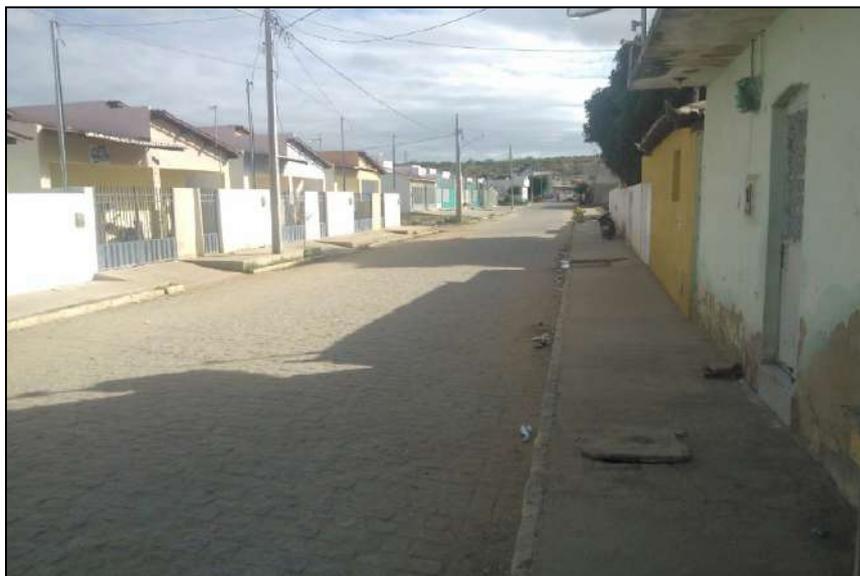
Figura 19 – Rua Mons. Valeriano, Bairro Senador Rui Carneiro.

O maior problema está relacionado a alta declividade que certo ponto da rua apresenta, como também esgoto a céu aberto e problemas de micro e macrodrenagem que contribui para os alagamentos durante as chuvas na rua. Esta sofre com os problemas de drenagem resultante do aterramento do açude.

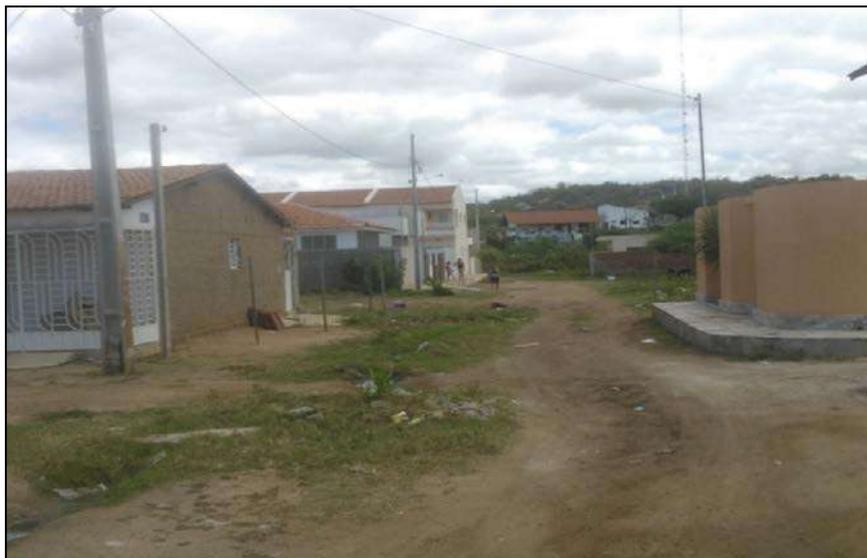
Figura 20 – Rua Felix Tavares de Araújo, Bairro Senador Rui Carneiro.

Segundo relato dos moradores o problema da drenagem urbana local está relacionado com o lançamento de esgotos à céu aberto. Como pode ser observado a rua é plana, e apresenta em suas características peculiaridades que propiciam o alagamento em sua área, apresentando problemas referentes a ausência de pavimentação e dispositivos de micro drenagem, além de destinação incorreta de resíduos sólidos de origem doméstica.

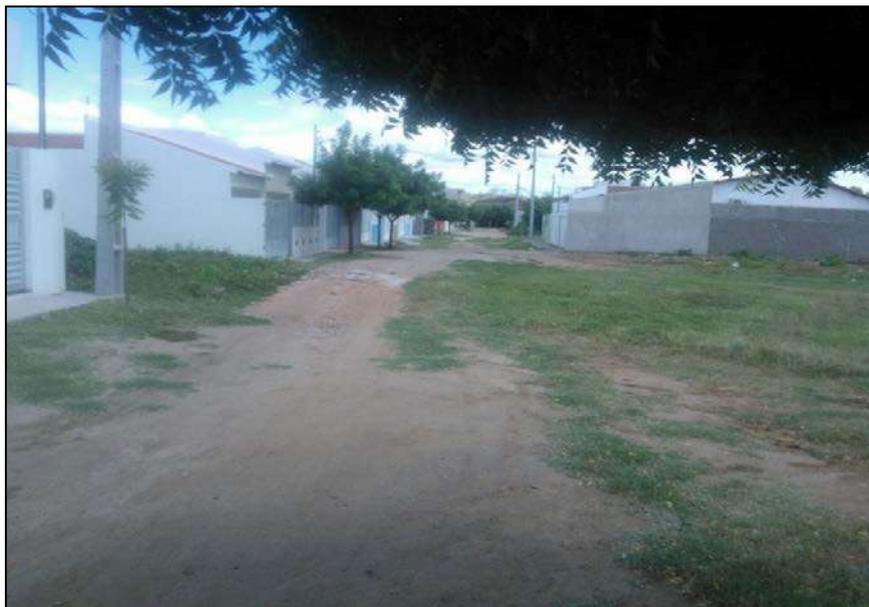
Figura 21 – Rua José Leite de Almeida, Senador Rui Carneiro.

Pode ser apontado alguns problemas como ausência de dispositivos de microdrenagem, pavimentação, destinação incorreta de resíduos sólidos, todos contribuindo para o acúmulo de águas pluviais na localidade provocando alagamentos que invadem as residências.

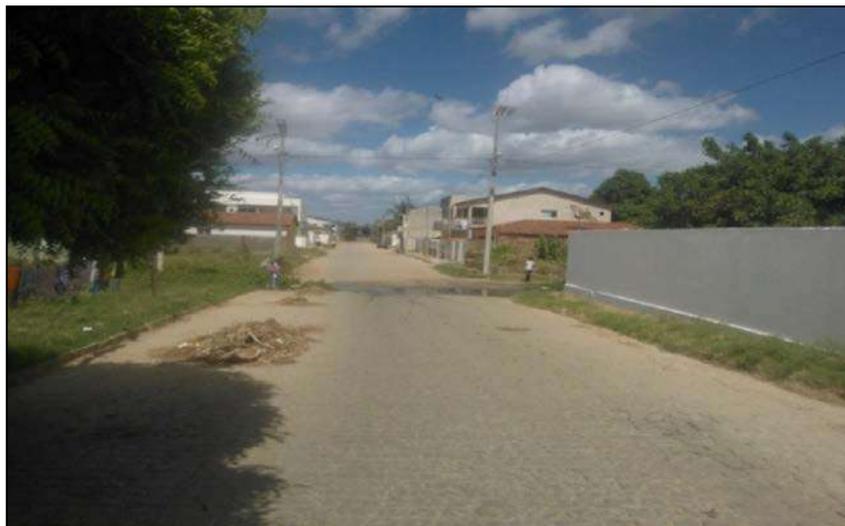
Figura 22– Rua Cabo João Monteiro da Rocha, Bairro Santo Amaro.

O lançamento de efluentes domésticos e resíduos sólidos em via pública, aliado as falhas do sistema de drenagem urbana e sua alta declividade, resultam em alagamentos durante o período de chuvas na referida rua.

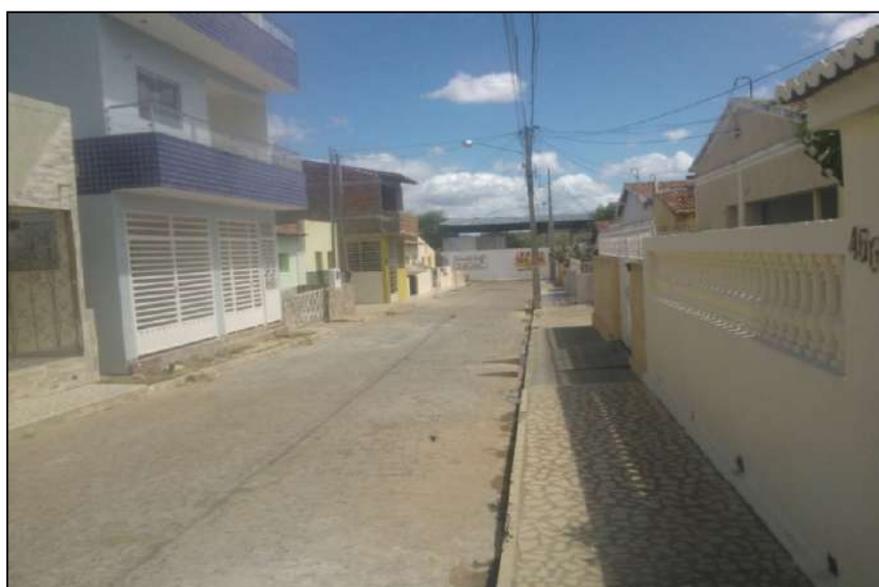
Figura 23 – Rua João Lucio Pereira, Bairro Centro.

É possível observar que a referente rua possui apenas sarjeta, para transporte das águas pluviais, aliado à declividade as águas escoam com maior velocidade. A localização do Parque de Vaquejada “Manoel Arnaud”, impede a passagem da água ao longo do percurso, acumulando a água.

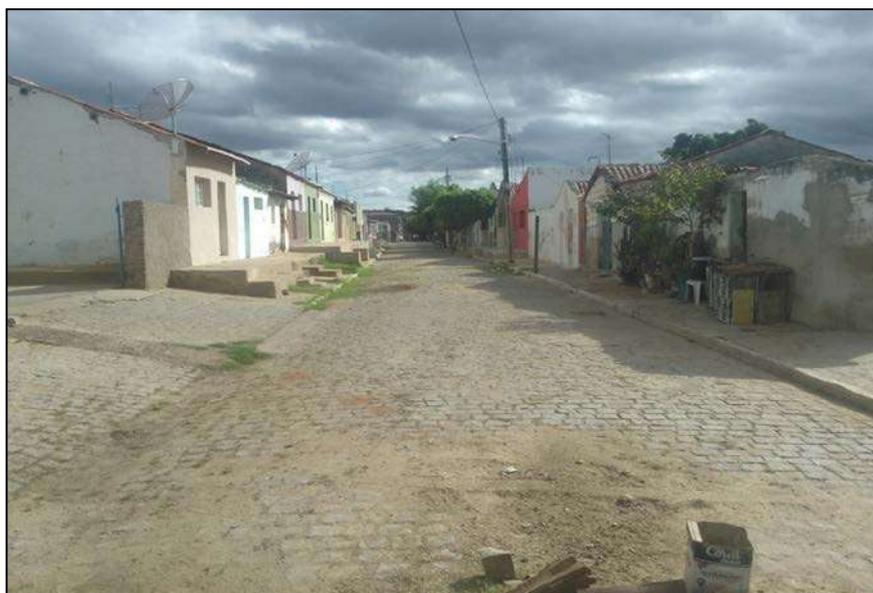
Figura 24 – Rua Benigno Inácio Cardoso, Bairro Centro.

A referida rua está localizada próxima a margem do rio Piancó, que em períodos de cheias as residências são atingidas por seu volume, causando transtornos e prejuízos a população em forma de enchentes.

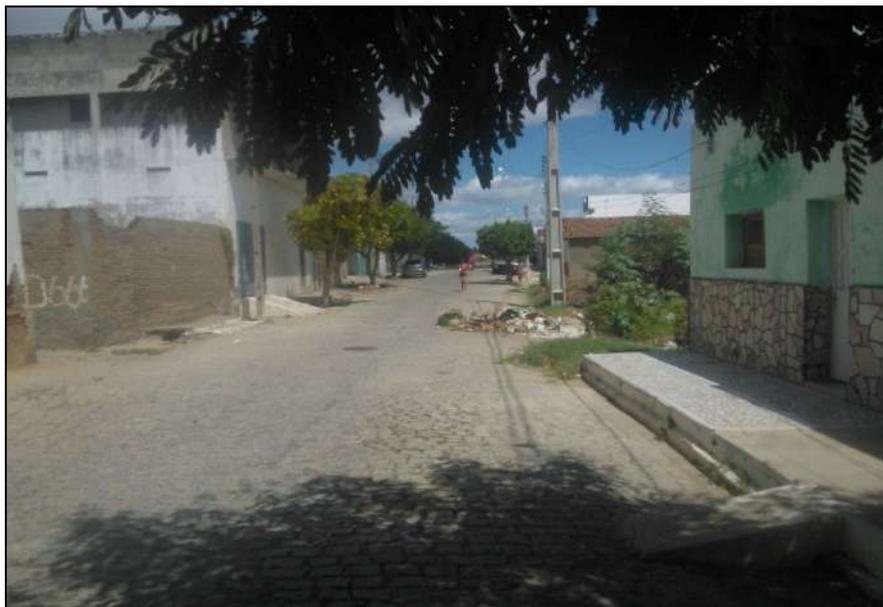
Figura 25 – Rua Professor Horácio Bandeira, Bairro Centro.

Assim como a rua anterior, a Rua Professor Horácio Bandeira está localizada a margem do rio Piancó, é atingida por enchentes no período de cheias, além da destinação incorreta de resíduos sólidos de origem doméstica em vias públicas que compromete o sistema de microdrenagem e macrodrenagem local.

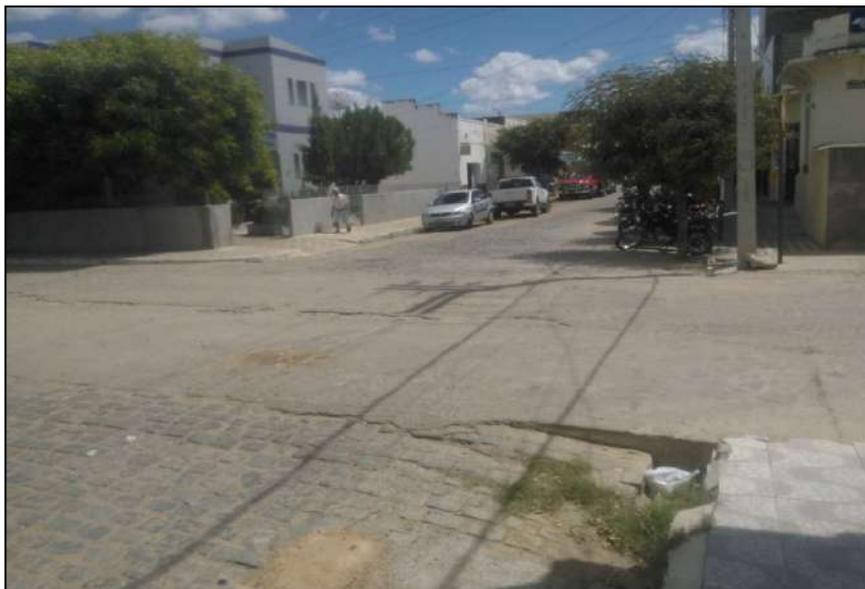
Figura 26 – Rua João Pessoa, Bairro Centro.

Os alagamentos ocorridos na rua são decorrentes do acúmulo de resíduos sólidos em vias públicas, resultando no mal funcionamento da microdrenagem, principalmente com a obstrução das bocas de lobo, como pode ser observada na imagem.

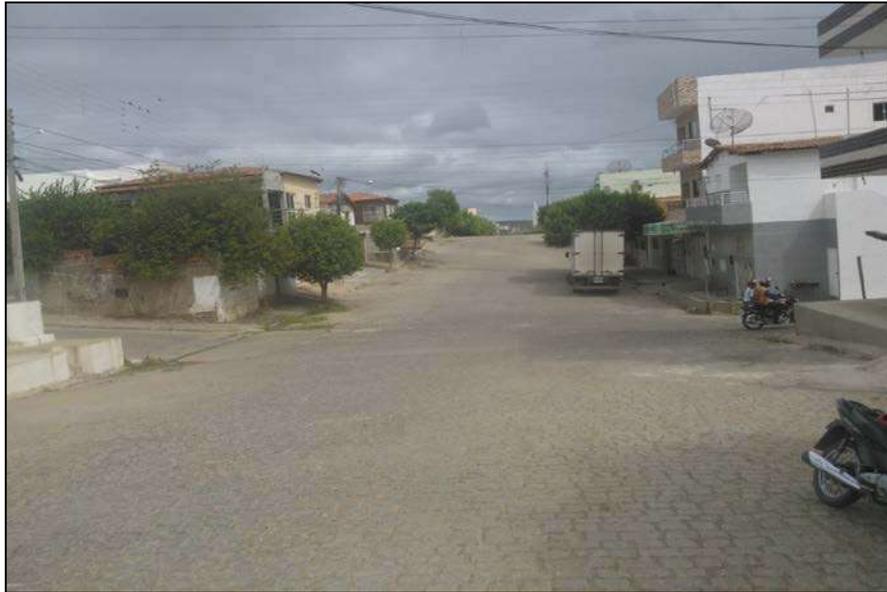
Figura 27 – Rua Saturnino Rodrigues, Nova Vida I.

A declividade encontrada na rua é a causa do acúmulo de águas pluviais, em períodos chuvosos, juntamente com a deficiência do sistema de drenagem local.

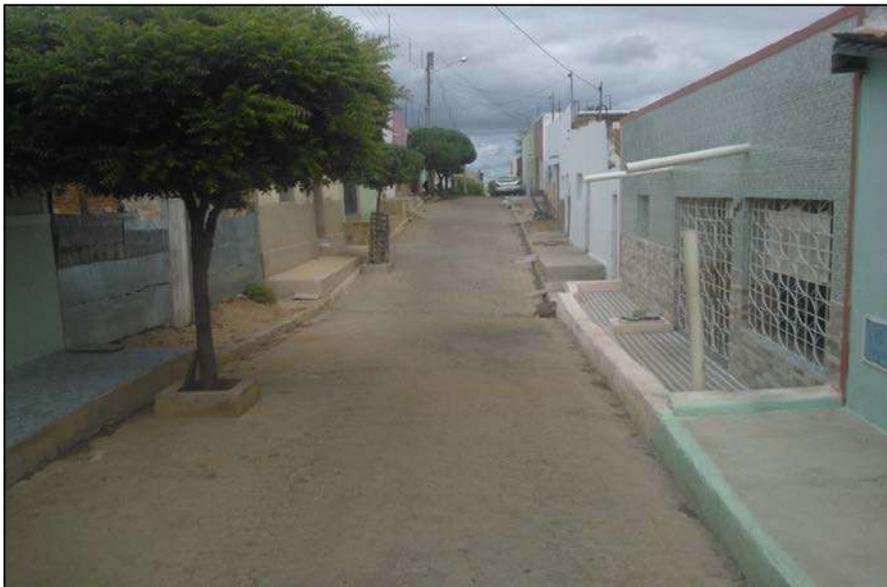
Figura 28 – Rua Ubaldo Marques de Sousa, Nova Vida I.

Os alagamentos ocorridos na rua são decorrentes do acúmulo de resíduos sólidos em vias públicas, resultando no mal funcionamento da microdrenagem aliado a declividade característica desta rua.

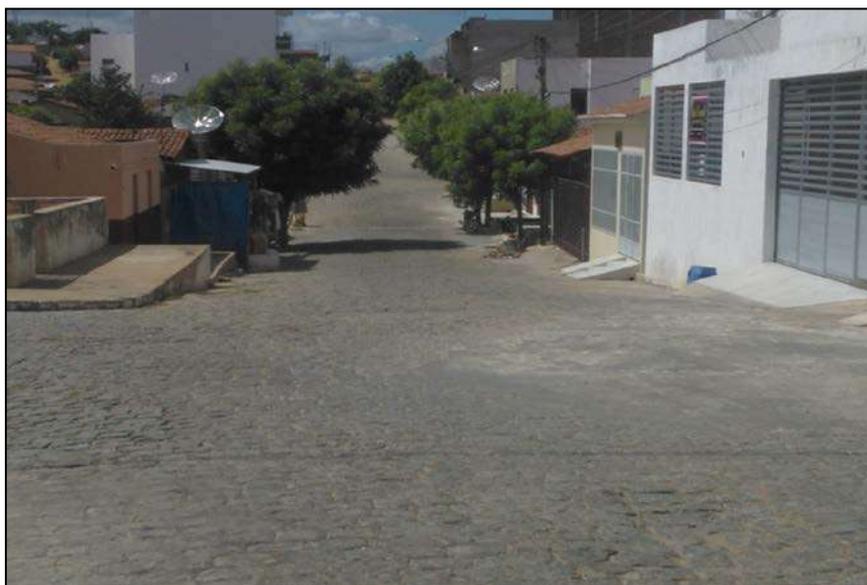
Figura 29 – Rua Afro Bandeira, Nova Vida I.

Em decorrência da alta declividade no período chuvoso um elevado volume de água é direcionado para o mesmo ponto, provocando alagamento.

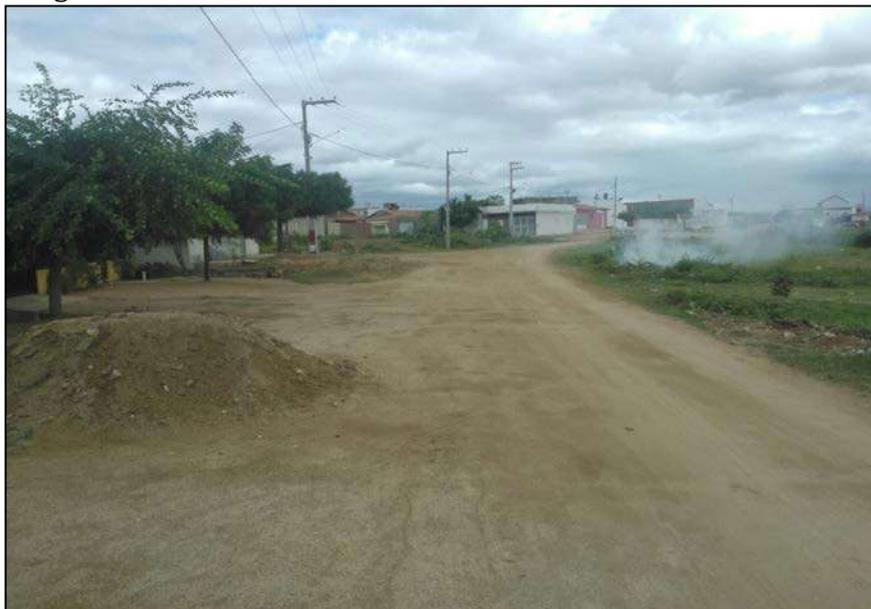
Figura 30 – Rua Francinildo Gomes de Almeida, Nova Vida II.

A rua é atingida por enchentes devido estar localizada próximo ao Açude do Nova Vida, que em períodos chuvosos, seu volume é elevado, atingindo assim as residências. Esse processo é agravado pela ausência de mata ciliar, pela quantidade considerável de resíduos sólidos, e de construção civil, encontrados ao redor do açude.

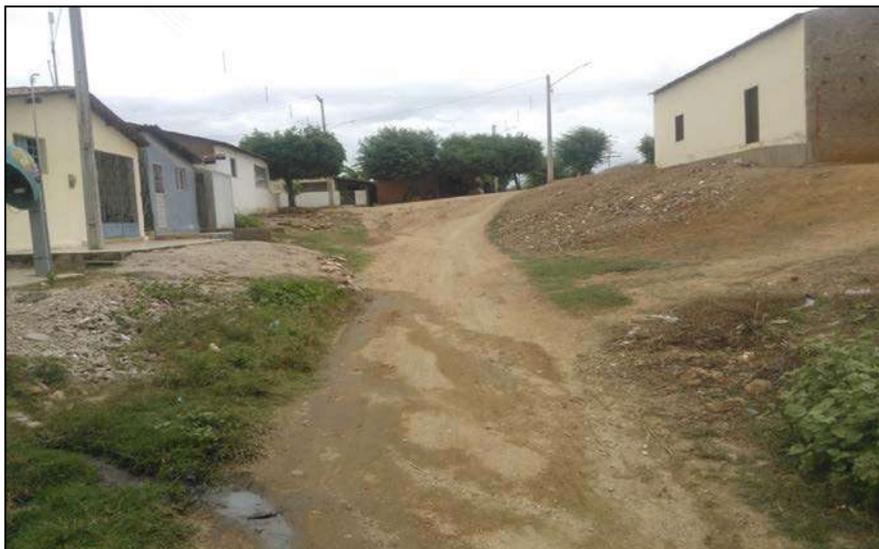
Figura 31 – Rua José Trajano da Costa, Novo Horizonte.

Em decorrência da alta declividade, esgotos a céu aberto, ausência de dispositivos de drenagem, pavimentação e presença de muitos resíduos sólidos espalhados, contribuem para a ocorrência de alagamentos no período chuvoso.

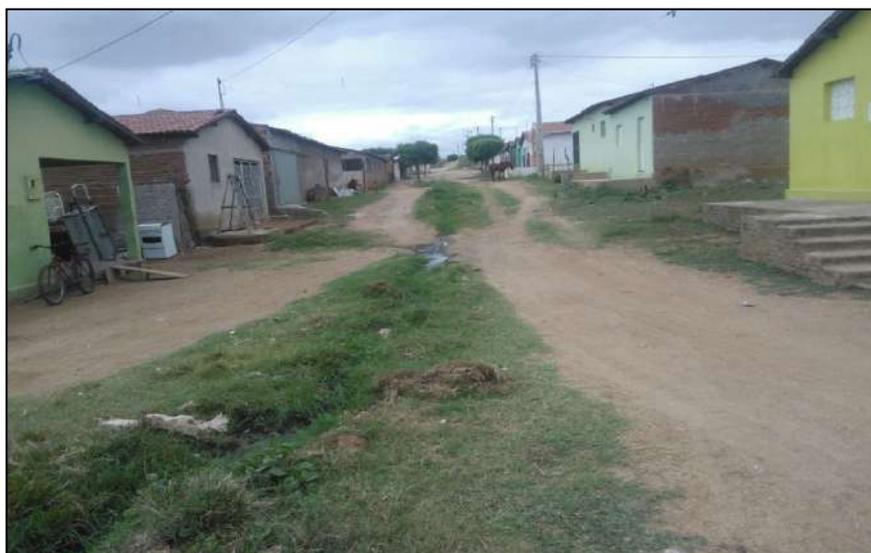
Figura 32 – Rua Edvaldo Carneiro de Sousa, Novo Horizonte.

Em consequência da ausência de dispositivos de drenagem, lançamento de efluentes domésticos, presença de resíduos sólidos e córrego na rua, propiciam a ocorrência de alagamentos no local, durante período chuvoso.
